Oedingerberg**Hofhaus, Oedingerberg 3****Baujahr 1779**

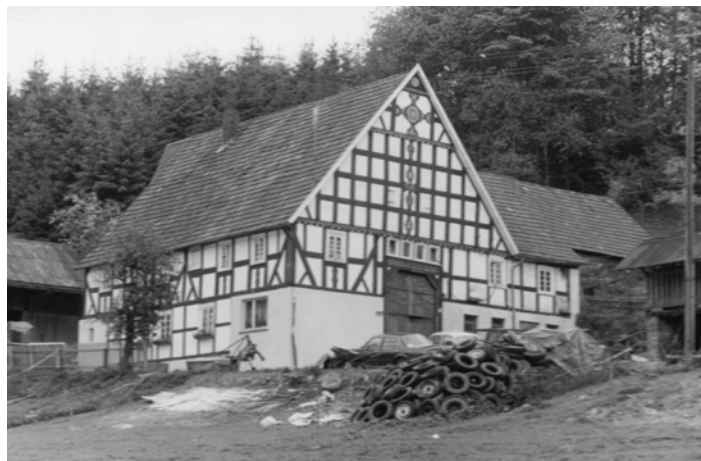
Stattlichere zweigeschossiger Fachwerkbau mit zum Teil aufwendiger Verzierung, der durch die freie Lage im hügeligen Gelände noch besonders herausgestellt ist. Symmetrisch angelegtes Fachwerkgefüge mit tlw. Lehmausfachung, Fußstreben mit kurzen Gegenstreben und geschnitzten Zierstielen in den Fensterbrüstungen. Giebeldreiecke mit Ziegel- bzw. Bimssteinausfachung. Der Wirtschaftsgiebel an der Nordseite des Gebäudes hat im oberen Teil ein kreuzförmiges Zierfach mit "IHS" Schriftzug im Zentrum und langen Inschriften in der Schwelle des Giebelgeschosses und im oberen Drittel des Giebeldreiecks. In der darunter liegenden Mittelachse ein farbig gefasstes Zierband. Eckständer mit geschnitzten Säulchen und farbige Fassung. Deelentor mit Tauband, hölzernen Radabweisern, Kopfbändern und Sturzriegelinschrift, viergeteilt mit aufgedoppelten Blättern im Stil der 1820er Jahre. Über dem Tor ein vierteiliges Oberlicht. Erdgeschoss der Giebelseite aus Bruchsteinmauerwerk massiv und verputzt. Hölzerne Fenster, im EG rechts haben die Fenster eine Eisensprossenteilung. Die südliche Giebelseite ist aus Fachwerk mit massivem Erdgeschoss, zusätzlicher Eingang und einem Heubodenaufzug in der verbretterten Giebelspitze mit einer zweiteiligen Tür. Kleine Klappe im Giebeldreieck zum Dachboden, Holzfenster mit Sprossenteilung. Die östliche Traufseite aus Fachwerk, das Erdgeschoss ist hier in den ersten drei nördlichen Gefachen (ehem. Pferdestall) und in den beiden südlichen Gefachen massiv aufgemauert, verputzt und mit modernen Fenstereinbauten versehen. Die übrigen Fenster aus Holz mit einer Sprossenteilung. Die westliche Traufseite ist aus Fachwerk und hat einen Schuppen mit Pultdach angebaut. Am nördlichen Teil ist ein zweigeschossiger Flügelbau aus Fachwerk mit massivem Erdgeschoss aus der Zeit um 1900 quer angefügt mit einer Erweiterung aus Bruchstein. Alle Gebäudeteile unter pfannengedektem Satteldach. Im Innern der Deele befindet sich ein alter Steinfußboden im Fischgrat-Muster (Ährenwerk), der ehem. Pferdestall links ist heute zum Wohnraum umgebaut. An der rechten Seite sind die Stallungen, darüber der Heuboden und eine Kammer. Am Ende der Deele befand sich eine Rauchwand mit ehem. Feuerstelle.
