Saalhausen

Fachwerkhaus Winterberger Str. 23

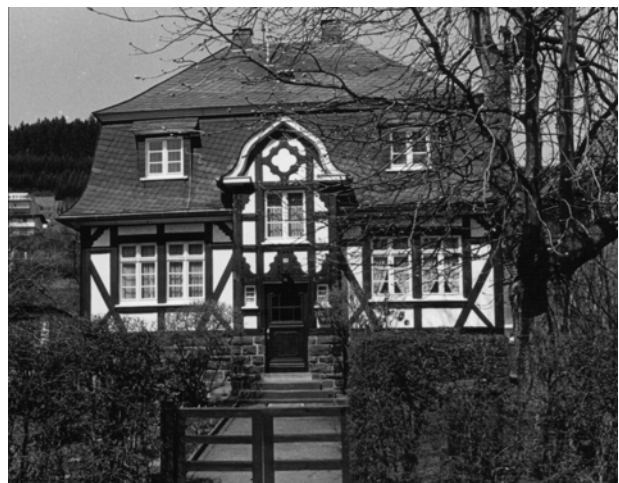
Eingeschossiger Fachwerkbau von fünf Achsen über Quadersockel mit hohem Mansard-Wallmdach, mit Kunstschiefer gedeckt. Betonung der Mittelachse durch leicht vortretenden Bauteil, der etwas über die Traufkante herausragt, mit einem geschwungenem Giebel bekrönt ist und verschiedene Fachwerkzierformen aufweist. Das Gebäude hat hohe kleinteilige Sprossenfenster und ist im Inneren wie Äußeren im wesentlichen unverändert.

Es handelt sich um einen auffälligen Bau, der Fachwerktradition, Schmuckfreude und Repräsentationsbedürfnis zu einem ungewöhnlichen Ergebnis verbindet, in diesem Sinne jedoch ein typischer Vertreter seiner Zeit ist. Er dokumentiert das kontinuierlich hohe Bauniveau Saalhausens und ist geeignet, die Geschichte des Ortes in besonderem Maße aufzeigbar und erforschbar zu machen.
