**Saalhausen**

**Hofanlage Auf der Jenseite 10**

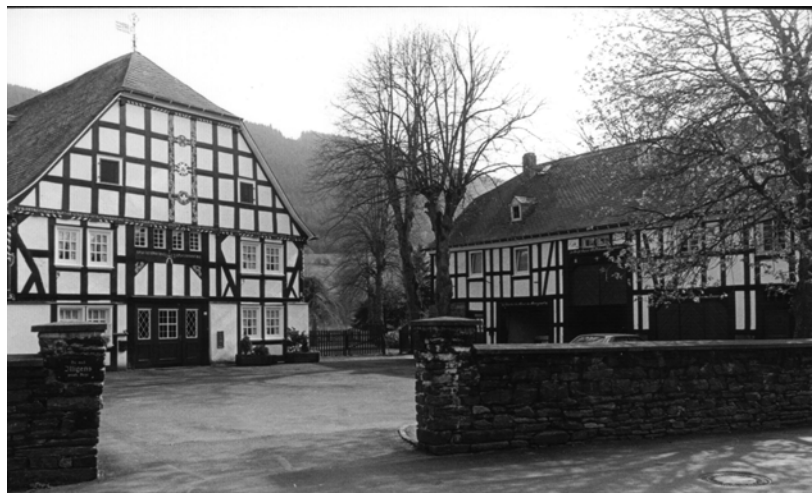
- a) Hofhaus; stattlicher giebelständiger Fachwerkbau mit massivem Erdgeschoss (Rückgiebel unverputzter Bruchstein) und verschiefertem Krüppelwalmdach; repräsentative Giebelfassade mit leicht vorkragendem Giebeltrapez; unter dem Dachbalken und dem Dachansatz farbig behandelte hölzerne Rundstäbe mit Taustabmusterung; aufgemalte Ornamente im Mittelteil des Giebels; Hausecken im Obergeschoss durch eingeschnitzte und farbig behandelte Ecksäulchen betont; eine in dieser Gegend weit verbreitete Schmuckform; Deelentor durch breite Haustür ersetzt; neue kleinteilige Sprossenfenster; einige kleine Dachhäuschen.
- b) Scheune; traufenständiger Fachwerkbau mit verschiefertem Krüppelwalmdach; mehrere große und kleine rechteckige Tore mit Inschriften in den Torbalken; neue Einscheibenverglasung, in der vorderen Giebelwand Sprossenfenster.

Die Hofanlage ist zur Straße hin durch eine Bruchsteinmauer abgeschlossen und bietet ein einheitliches Bild. Beeindruckende Anlage mit zurückhaltenden äußeren Veränderungen. Dokument der Orts- und Siedlungsgeschichte sowie bäuerlicher Wohn- und Arbeitsverhältnisse.
