Saalhausen

Hofhaus In den Peilen 7

Baujahr 1848

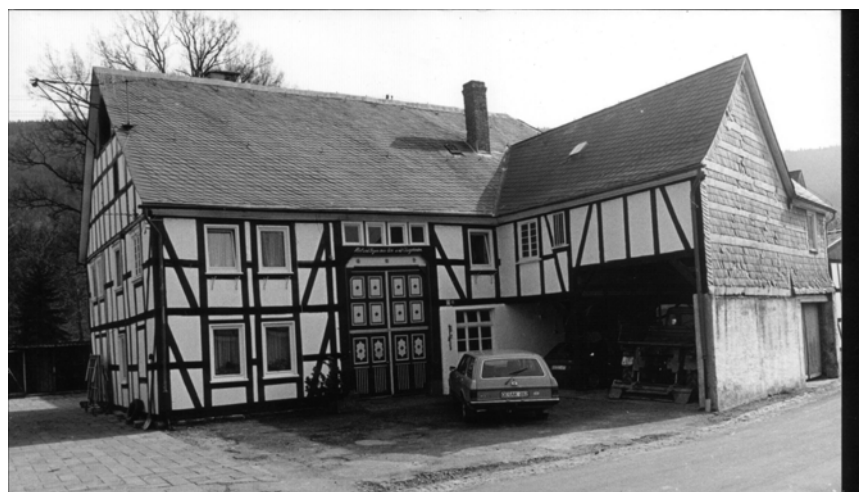
Zweigeschossiger traufenständiger Fachwerkbau mit Kunstschiefer-Satteldach und jüngerem Fachwerkanbau an der Vorderseite rechts. Deelentor mit nahezu rechteckigem Torgestell. Neuere Fenster aus verschiedenen Zeiten, zumeist mit Isolierverglasung. Inschriften im Torbalken und im Dachbalken der linken Giebelseite. Im Inneren Grundstruktur trotz verschiedener umbauten und Modernisierungen noch erkennbar, besonders im Deelenbereich mit altem Steinfußboden im Fischgrätmuster.

Lage in einem nahezu eigenständigen Teil des Ortes, der durch die Lenne vom Zentrum getrennt ist. Als Bestandteil der sichtbar ablesbaren Siedlungsgeschichte Saalhausens ist es geeignet, die Geschichte der Stadt zu erforschen. Für die Erhaltung sprechen baugeschichtliche, volkskundliche und städtebauliche Gründe, weil es ein noch gut erhaltenes Beispiel der Fachwerkbautradition der hiesigen Gegend ist.
